STILGERECHTE KRUSTE

SANIERUNG EINES SCHULHAUSES IN KRIENS (CH)

Bei der energetischen Sanierung des Schulgebäudes in Kriens mit einem WDVS wurden verschiedene Putzstrukturen und ein ausgewogenes Farbkonzept umgesetzt. So entstand ein reizvolles Zusammenspiel des skulpturalen Baukörpers mit einzelnen Fassadenflächen, eine Bereicherung für den Bau aus den 70er Jahren.

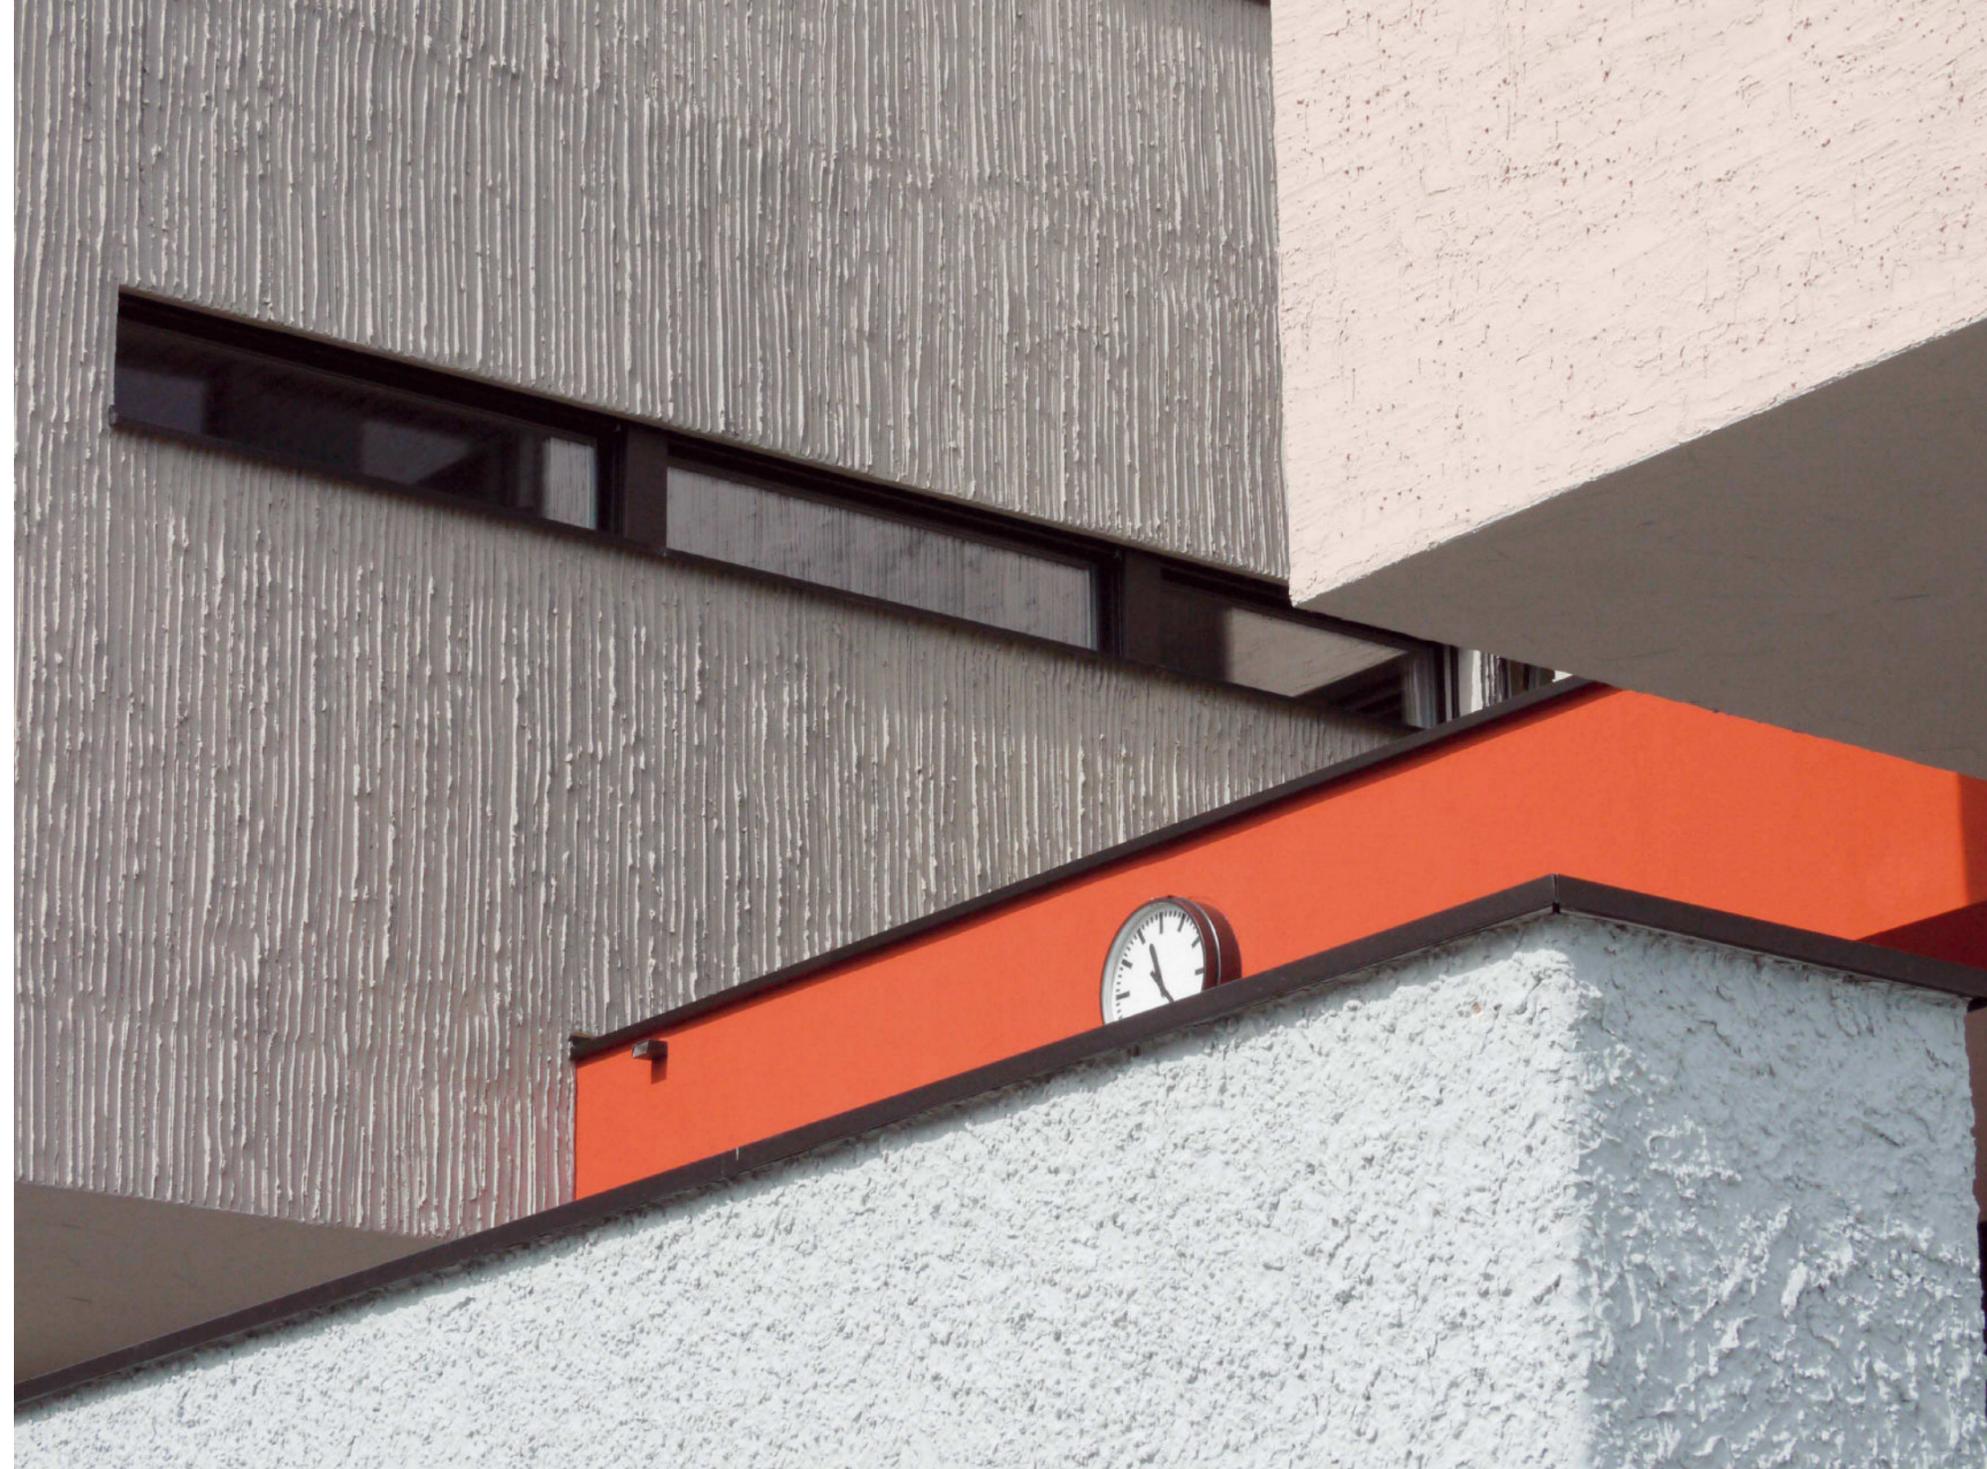
2

[2] Die Putzoberflächen auf der Außenwärmedämmung unterscheiden sich in Struktur und Farbgebung

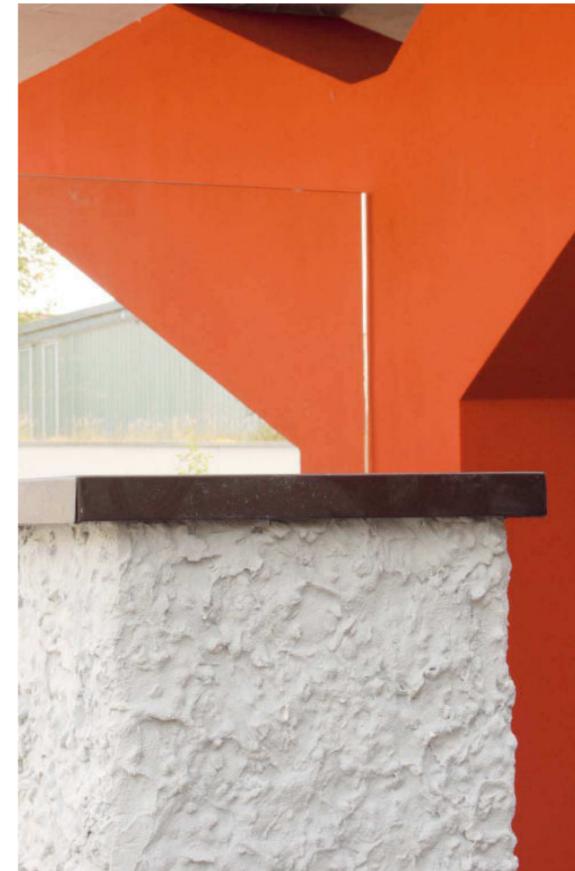
3

[3] Der Sockelbau wurde mit einem Kellenwurf versehen; der Putz an Stützen und Unterzügen zeigt sich hingegen glatt

Die Untersicht des Klassentrakts erhielt eine eigene Putzstruktur, eine eher glatte Oberfläche, die dezente handwerkliche Spuren aufweist. Gänzlich glatter Putz wurde für die Y-Stützen und Unterzüge verwendet. Durch ihre rote Signalfarbe heben sie sich von den in Grautönen gehaltenen großen Flächen ab. Die eigentlichen Fassaden sind abwechselnd als vertikaler Rillenputz oder als Kratzputz mit horizontaler Richtung ausgeführt. Hier lassen sich die Spuren der Bearbeitungsinstrumente, anders als beim Kellenwurf, gut erkennen.

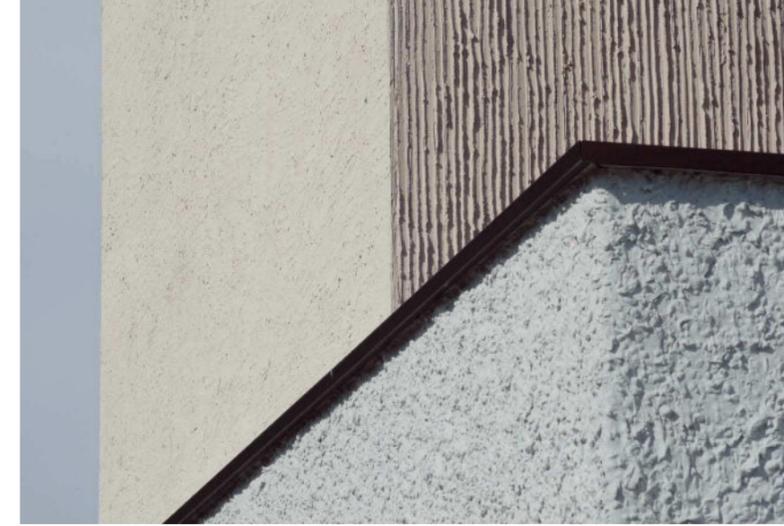
5

[5] Streiflicht erhöht die plastische Wirkung der Oberflächen

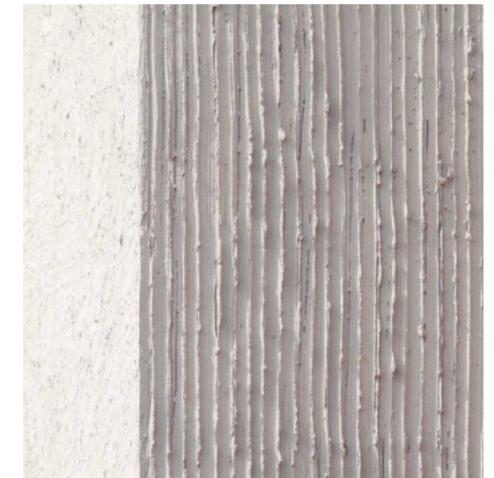
6

[6] Die Schraffur des Rillenputzes schwächt die Wucht des Volumens

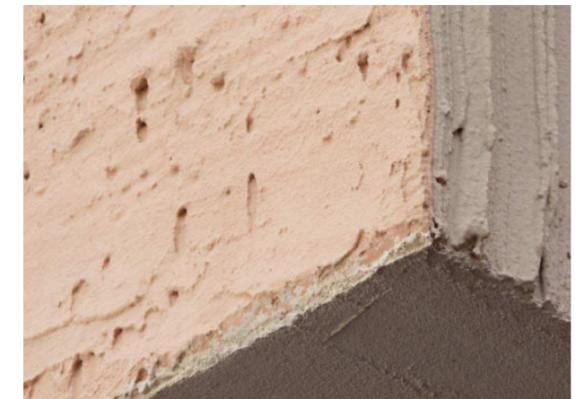
7

[7] Unversehrte Kanten zeugen von handwerklichem Können

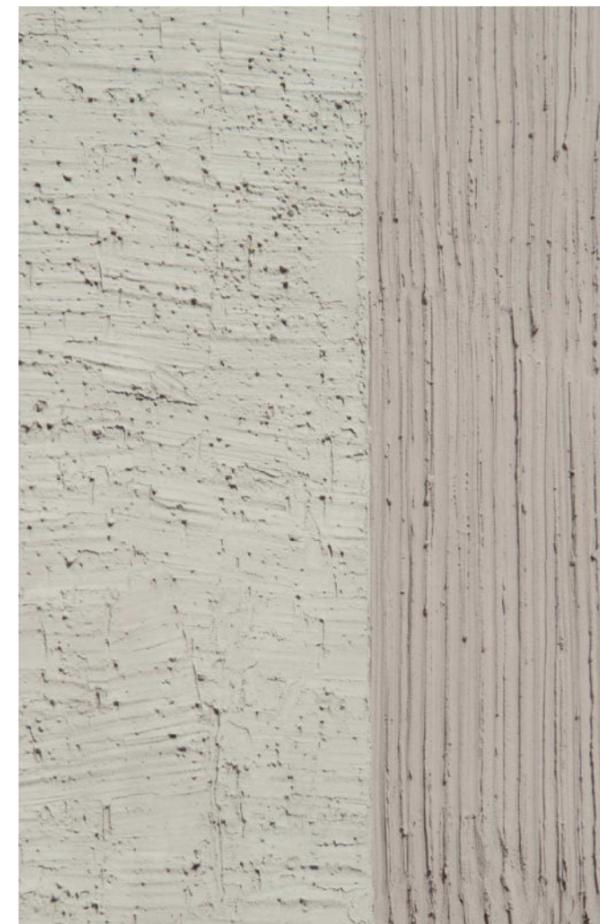
4

[4] An den Gebäudekanten wechselt die Oberflächenbearbeitung wie hier zwischen Kratz- und Rillenputz

Der Systemwechsel über die Kanten zerlegt das Volumen in unterschiedliche Flächen, unterstützt von den grünlichen, gelblichen, rötlichen und bläulichen Farbnuancen, die den Grautönen der Fassaden beigemischt sind. So soll ein Gegengewicht zur Symmetrie der Anlage mit ihrer einst fast bedrohlichen Schwere geschaffen werden, was durchaus gelingt – trotz des »Zusatzgewichts« von WDVS und expressiver Putzschicht. •
